Case Study: The byzantine Church of Porta Panagia, Trikala region

C4.D4 | Fifth Report | The byzantine Church of Porta Panagia, Trikala

**Τίτλος έγγραφου:** Ανάπτυξη πιλοτικών αξιολογήσεων και κατευθυντήριων γραμμών για την προσαρμογή της πολιτιστικής κληρονομιάς. Μελέτη Περίπτωσης: Βυζαντινός ναός Πόρτα - Παναγιά.

**Ημερομηνία:** 06.10.2024

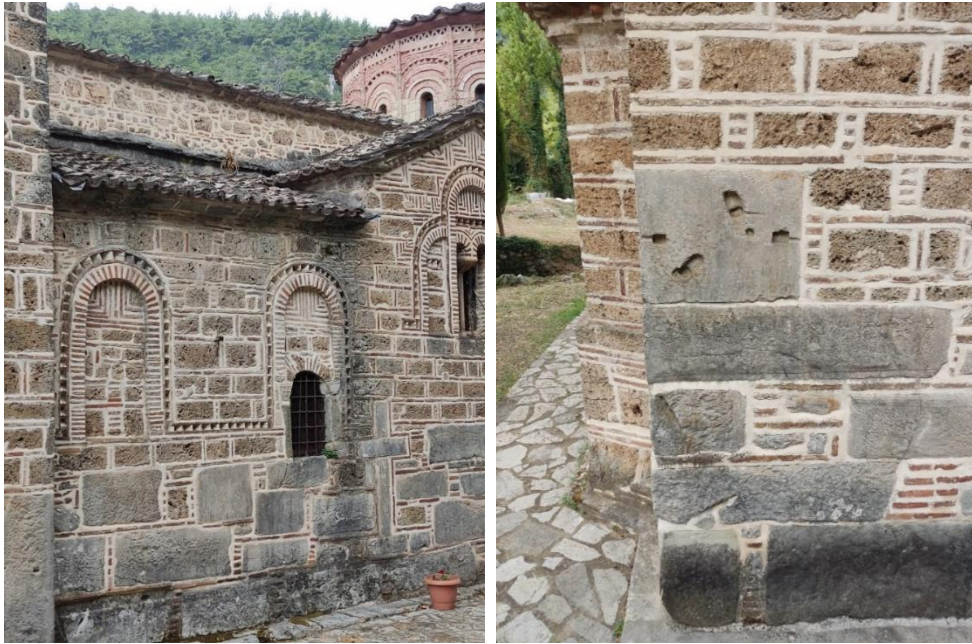
Εικόνα 38. (α) Υγρασία και μαύρες κρούστες στους ασβεστόλιθους στη βάση του κτιρίου, (β) Διαβρωμένοι ασβεστόλιθοι με παράλληλες μικρο-ρωγμές, ασβεστόλιθοι με απολέπιση και πωρόλιθοι με κυψέλλωση και θελονισμό, καθώς και εμφανείς εξανθήσεις αλάτων στους οπτόπλινθους. Πηγή: ΕΛΛΗΝΙΚΗ ΕΤΑΙΡΕΙΑ Περιβάλλοντος και Πολιτισμού, 2024.

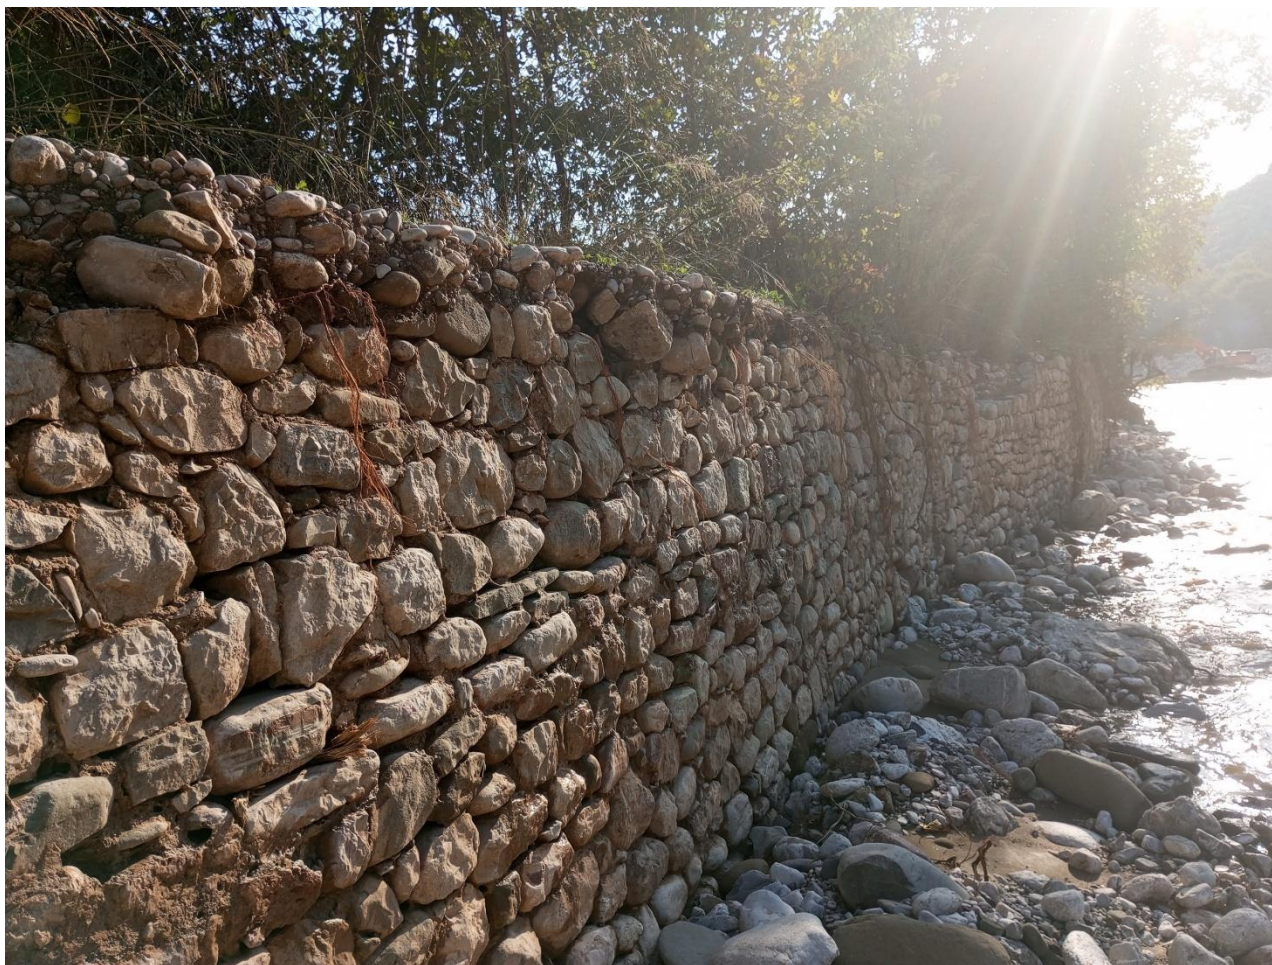
Εικ.4 Πόρτα-Παναγιά. Περιβάλλον χώρος. Λιθόκτιστος μανδρότοιχος / φράγμα

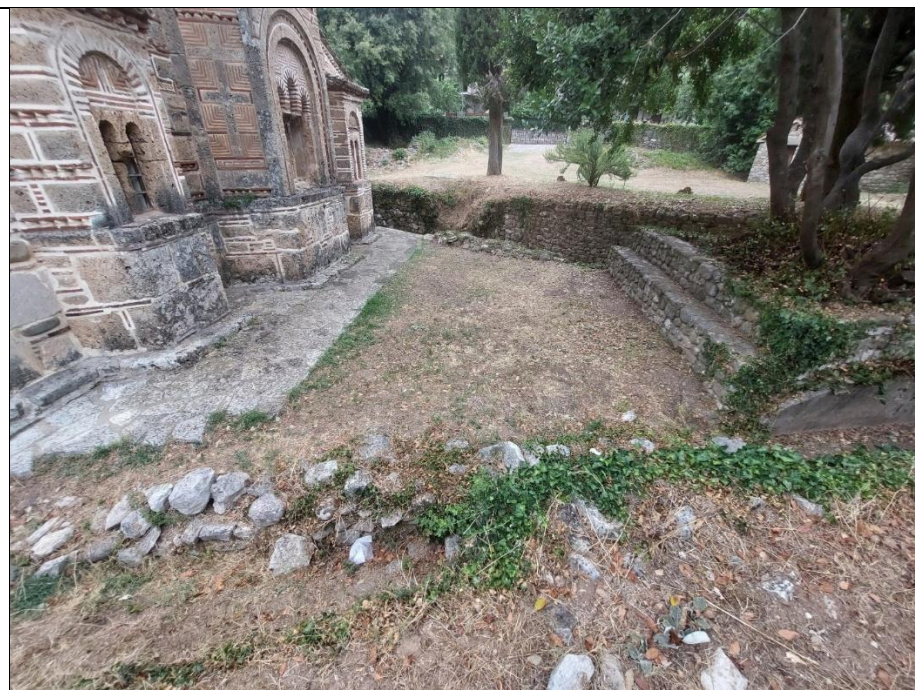
Εικ.11 Πόρτα-Παναγιά. Περιβάλλον χώρος. Αποστραγγιστική τάφος στα Α του ναού (Σ. Μαμαλούκος Αύγουστος 2024)

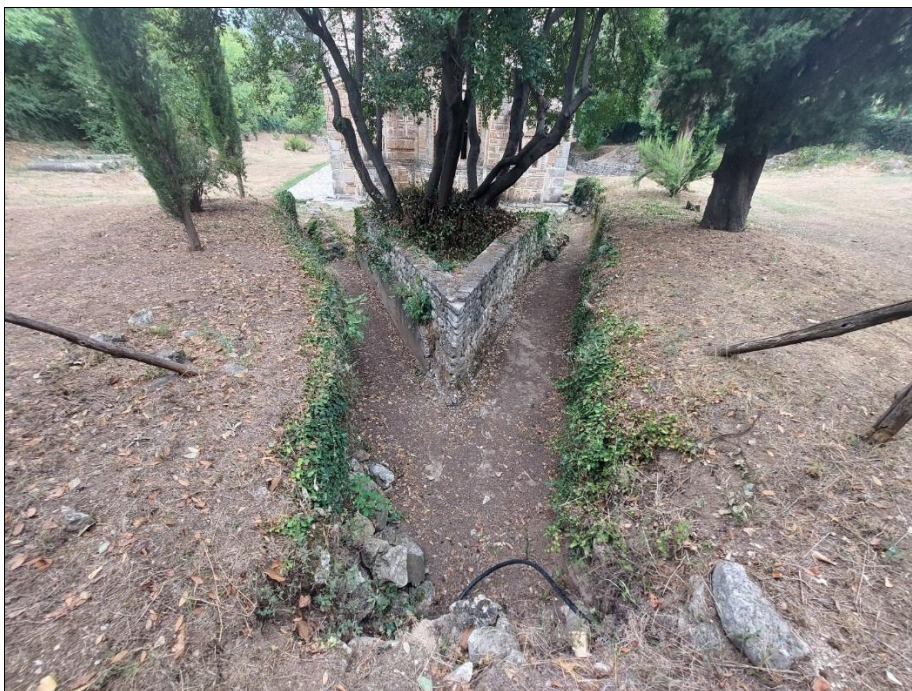
Εικ.162 Πόρτα-Παναγιά. Περιβάλλον χώρος. Αποστραγγιστική τάφρος στα Α του ναού (Σ. Μαμαλούκος Αύγουστος 2024)
