Case Study: The byzantine Church of Porta Panagia, Trikala region

C4.D4 | Fifth Report | The byzantine Church of Porta Panagia, Trikala

**Τίτλος έγγραφου:** Ανάπτυξη πιλοτικών αξιολογήσεων και κατευθυντήριων γραμμών για την προσαρμογή της πολιτιστικής κληρονομιάς. Μελέτη Περίπτωσης: Βυζαντινός ναός Πόρτα - Παναγιά.

**Ημερομηνία:** 06.10.2024

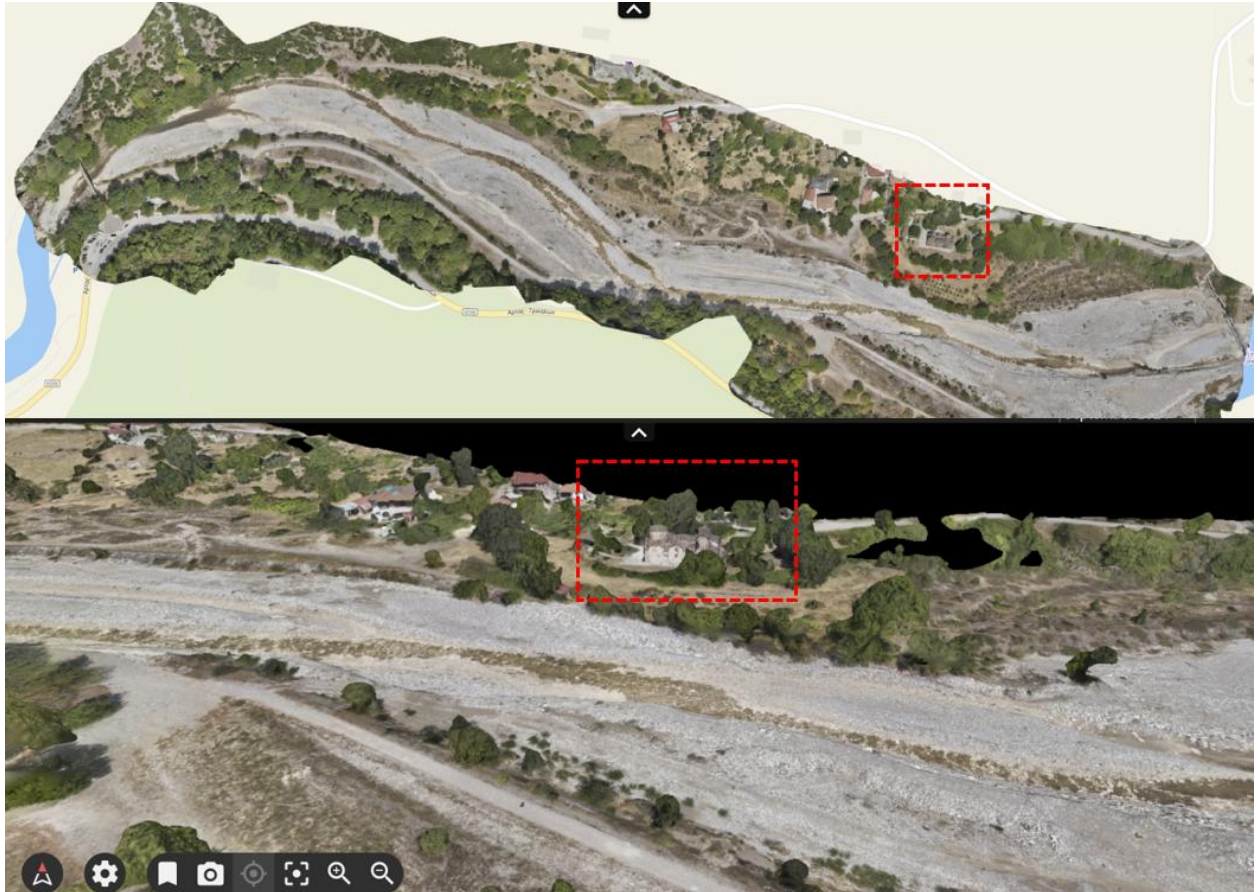
Εικόνα 9. Ορθοφωτοχάρτης σε 2D και 3D μορφή, της περιοχής ενδιαφέροντος.

Μετά την επιτόπια επισκόπηση και με βάση τα ψηφιακά μέσα που δημιουργήθηκαν, προέκυψε ότι η θέση του μνημείου βρίσκεται στην έξοδο του φαραγγιού, όπου το πλάτος της κοίτης του Πορταϊκού είναι περίπου 50 μέτρα. Αμέσως εκατέρωθεν της κοίτης, οι κλίσεις των πρανών είναι σημαντικές και περιορίζουν τον χώρο εκτόνωσης των πλημμυρικών γεγονότων (Εικόνα 9).

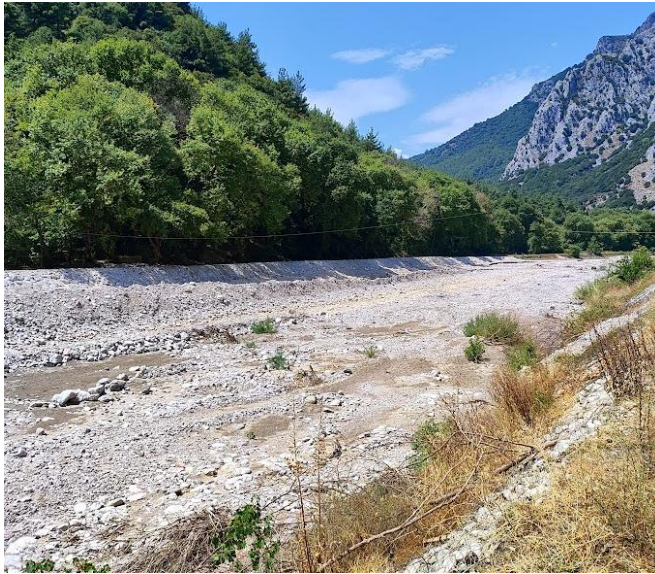
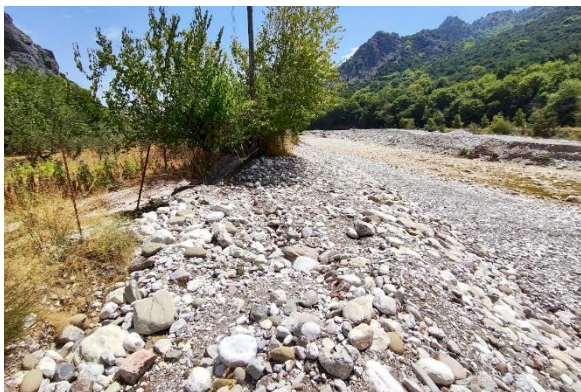
Επιπρόσθετα, το ύψος των αναχωμάτων κατά την διάρκεια της επίσκεψης ήταν περίπου 2.3-2.9 μέτρα ενώ το υψόμετρο του πατώματος του ναού και του πυθμένα του παρακείμενου ποταμού βρέθηκε ότι είναι περίπου το ίδιο (διαφέρουν περίπου 40-50 εκατοστά, Εικόνα 10). Λαμβάνοντας υπόψη την σημαντική κλίση του πυθμένα του ποταμού κατά μήκος της ροής που μπορεί να δώσει και ταχύτητες μεγαλύτερες από 2m/sec γίνεται αντιληπτό ότι η παροχетеυτικότητα του ποταμού στο συγκεκριμένο σημείο δεν μπορεί να ξεπεράσει τα 300 – 350 m<sup>3</sup>/sec. Η ποσότητα αυτή είναι περίπου δεκαπλάσια της μέσης μηνιαίας χειμερινής παροχής του ποταμού και εκτιμάται ότι δεν

*Εικόνα 10. Τα πρηνή του Πορταϊκού στην περιοχή του μνημείου και το σημείο υπερχείλισης του ποταμού κατά την καταιγίδα Daniel*

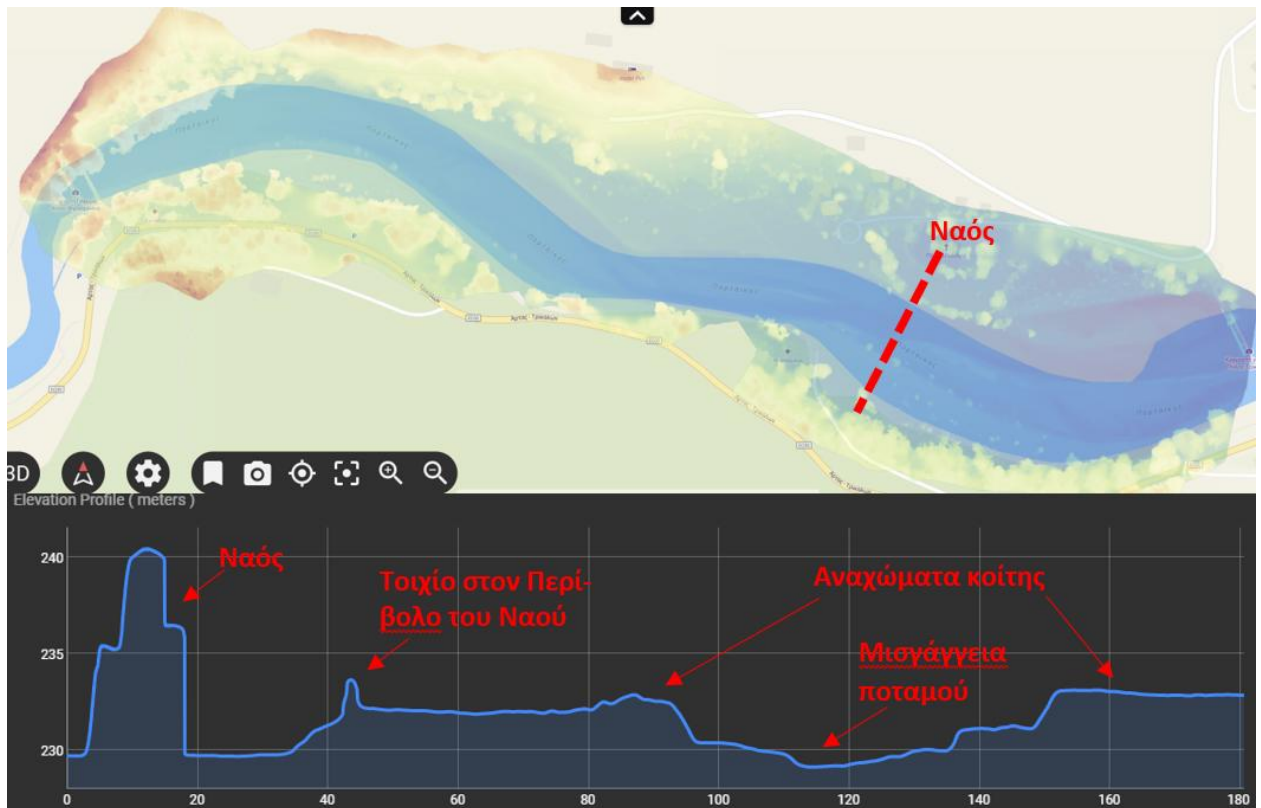
Εικόνα 11. Τρισδιάστατο μοντέλο εδάφους και τομή από τον Ναό μέχρι και την παρόχθια ζώνη του παρακείμενου ποταμού.

Στην Εικόνα 11 φαίνεται η εγκάρσια τομή από τον Ναό μέχρι το ποτάμι και την παρόχθια ζώνη του, η οποία περιλαμβάνει και τα αναχώματα όπως καταγράφηκαν τον Αύγουστο του 2024. Έτσι καταγράφηκε ότι η μισογάγγεια του ποταμού βρίσκεται σε υψόμετρο περίπου 229.1 m, ενώ το επίπεδο του δαπέδου του περιβόλου του Ναού είναι περίπου σε υψόμετρο 229.6 m. Υπάρχει ένα τοιχίο περιμετρικά του Ναού με υψόμετρο στέψης περίπου 233.6m, το οποίο προσφέρει έναν βαθμό προστασίας στο μνημείο αλλά δεν είναι βέβαιο ότι το συγκεκριμένο τοιχίο καλύπτει επαρκώς περιμετρικά ολόκληρο τον περίβολο του μνημείου. Το μέγιστο υψόμετρο των αναχωμάτων του ποταμού στην συγκεκριμένη διατομή ήταν περίπου στα 233 m και η απόσταση από το κτίριο του Ναού μέχρι την στέψη του κοντινότερου αναχώματος είναι περίπου 45m.

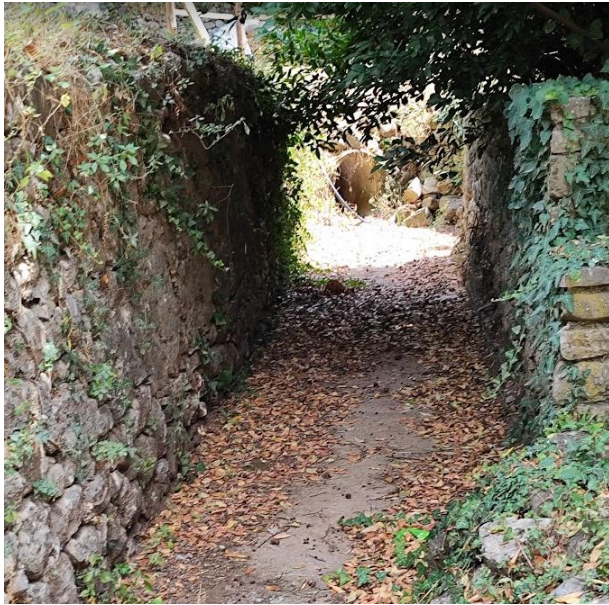
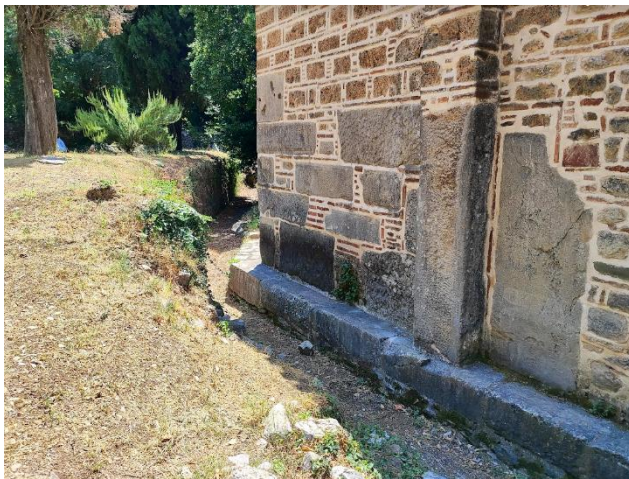
Ο Ναός έχει ένα σύστημα αποστράγγισης κάτω από το πάτωμα του και γύρω από το κτίριο, το οποίο αποστραγγίζει προς το ποτάμι τα νερά μέσω κλειστού αγωγού, διαμέτρου μεγαλύτερου από 100-120 εκατοστά, που βρίσκεται στον περίβολο του κτιρίου στο κατάντη τμήμα του οικοπέδου (Εικόνα 12).

Εικόνα 12. Αποστραγγιστικό σύστημα πέριξ του Ναού Πόρτα Παναγιά.

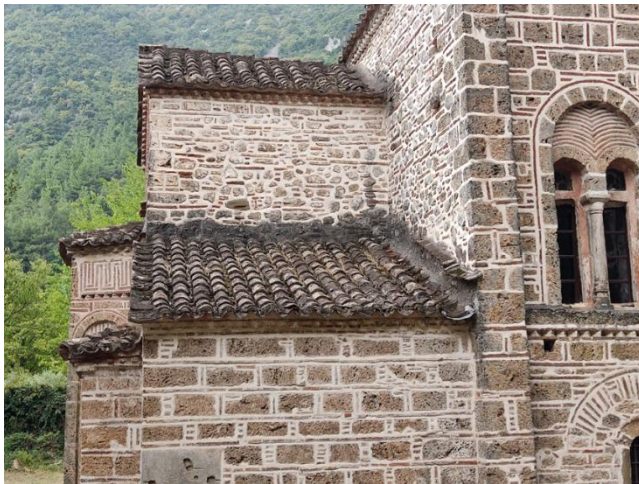
**Κεραμίδια.** Τα κεραμίδια είναι σε πολύ κακή κατάσταση με αποτέλεσμα να μην υπάρχει και επαρκής στεγάνωση στους θόλους. Έχουν έντονη βιολογική φθορά και επικαθήσεις ενώ αρκετά είναι και σπασμένα (Εικόνα 39).

Εικόνα 39. Βιολογική φθορά και επικαθήσεις στα κεραμίδια. Πηγή: ΕΛΛΗΝΙΚΗ ΕΤΑΙΡΕΙΑ Περιβάλλοντος και Πολιτισμού, 2024

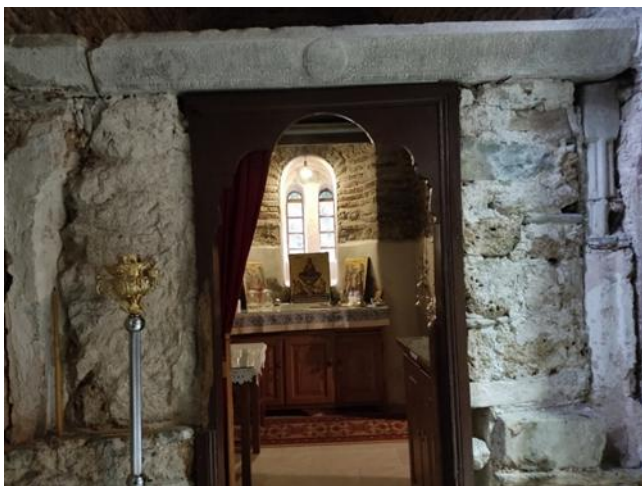
γειτονικά στοιχεία, παρατηρούνται ρηγματώσεις και επιφανειακή φθορά με τη μορφή κονιοποίησης (Εικόνα 40).

Εικόνα 40. Θραύση μαρμάρινης δοκού λόγω αστοχίας υποκείμενης τοιχοποιίας. Επιπλέον, παρατηρείται επιφανειακή φθορά με τα χαρακτηριστικά του διάκοσμου στο κέντρο να έχουν ελαφρώς αλλοιωθεί. Πηγή: ΕΛΛΗΝΙΚΗ ΕΤΑΙΡΕΙΑ Περιβάλλοντος και Πολιτισμού, 2024.

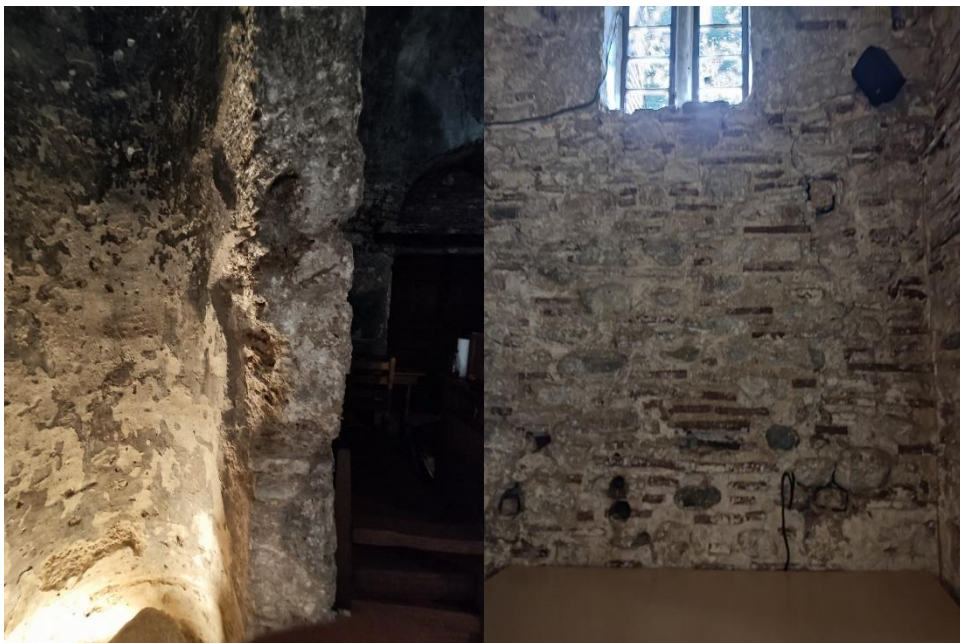
**Οπτόπλινθοι.** Οι συμπαγείς οπτόπλινθοι έχουν μικρό μέγεθος και ο βαθμός έκθεσής τους είναι πιο μικρός σε σχέση με τους ασβεστόλιθους και τους πωρόλιθους. Ωστόσο και σε αυτούς παρατηρούνται εξανθήσεις αλάτων λόγω ανερχόμενης υγρασίας (Εικόνα 38, Εικόνα 41β).

Εικόνα 41. (α) (β) Έκλυση και απώλεια κονιάματος σε ορισμένα σημεία, εξανθήσεις αλάτων. Εμφανής κατακόρυφη ρωγμή κάτω από το παράθυρο. Πηγή: ΕΛΛΗΝΙΚΗ ΕΤΑΙΡΕΙΑ Περιβάλλοντος και Πολιτισμού, 2024.

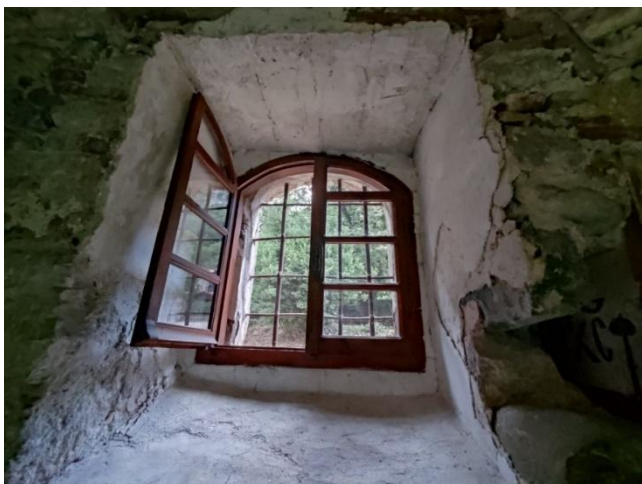
Εικόνα 42. Ελλιπής συντήρηση επιχρισμάτων. Παρατηρούνται αποκολλήσεις, εκφυλλώματα και υγρασία. Πηγή: ΕΛΛΗΝΙΚΗ ΕΤΑΙΡΕΙΑ Περιβάλλοντος και Πολιτισμού, 2024.

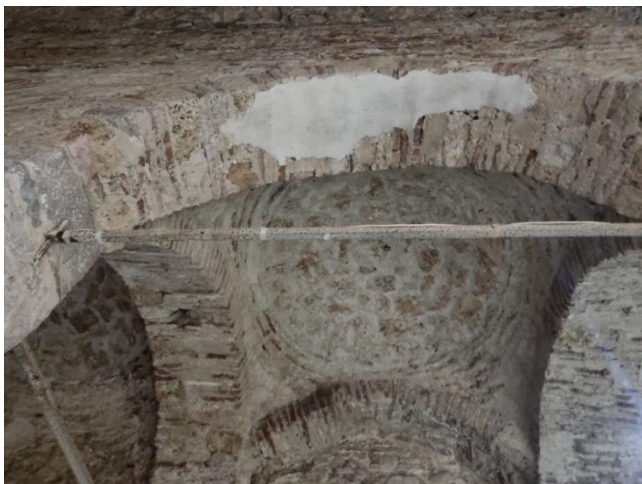
Εικόνα 43. Συντηρημένο επίχρισμα με υγρασία. Πηγή: ΕΛΛΗΝΙΚΗ ΕΤΑΙΡΕΙΑ Περιβάλλοντος και Πολιτισμού, 2024.

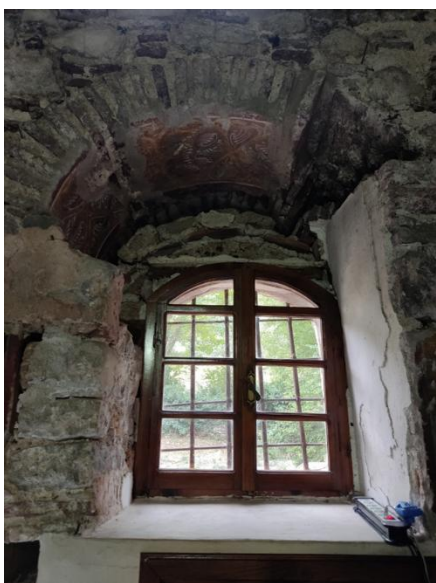
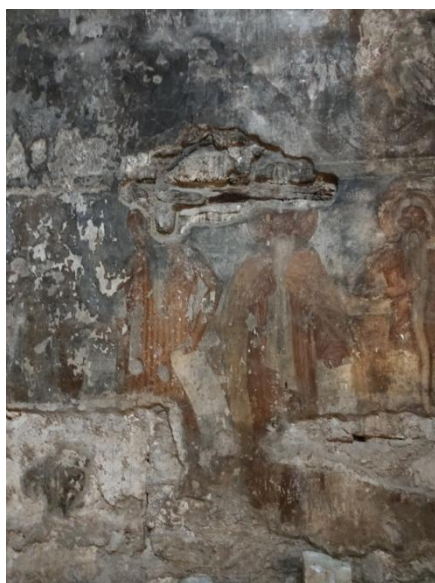
Εικόνα 44. (α) Σε αυτό σημείο υπάρχουν διαφορετικές κατασκευαστικές φάσεις. Γενικά παρατηρείται έκπλυση κονιάματος, αποκόλληση επιχρισμάτων και υγρασία (β) Διάθρωση τοιχογραφιών και ξύλινων στοιχείων στην τοιχοποιία από την υγρασία. Πηγή: ΕΛΛΗΝΙΚΗ ΕΤΑΙΡΕΙΑ Περιβάλλοντος και Πολιτισμού, 2024.

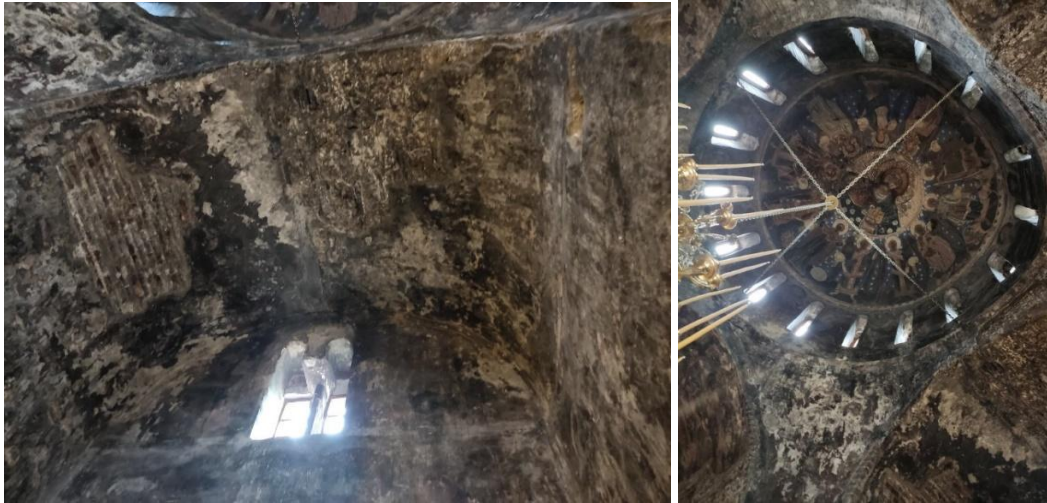
**Κονιάματα επιχρίσματα.** Στο κτίριο έχουν γίνει διάφορες επεμβάσεις και για αυτό παρατηρούνται κονιάματα διάφορων φάσεων. Λόγω της ανοδικής υγρασίας αλλά και των συχνών πλημμυρικών φαινομένων σε πολλά σημεία έχει γίνει έκπλυση του κονιάματος, ενώ σε υψηλότερες στάθμες παρατηρούνται και εξανθήσεις αλάτων. Τα δε επιχρίσματα σε ορισμένα σημεία είναι σταθερά και καλά συντηρημένα, ωστόσο εμφανίζεται υγρασία πιθανώς από είσοδο νερού σε σημεία της στέγης (Εικόνα 43). Επιχρίσματα με ελλιπή συντήρηση έχουν αποκολλήσεις και εκφυλλώματα (Εικόνα 41, Εικόνα 42). Τέλος, ο εξωνάρθηκας εσωτερικά είναι αγιογραφημένος, με την κατάσταση των τοιχογραφιών να είναι πολύ κακή από την πυρκαγιά, αλλά και με έντονη βιολογική φθορά, υγρασία, μαύρες κρούστες και αποκολλήσεις (Εικόνα 45).

Εικόνα 45. Μαύρες κρούστες από την πυρκαγιά και βιοφθορά στις τοιχογραφίες στον εξωνάρθηκα. Πηγή: ΕΛΛΗΝΙΚΗ ΕΤΑΙΡΕΙΑ Περιβάλλοντος και Πολιτισμού, 2024.

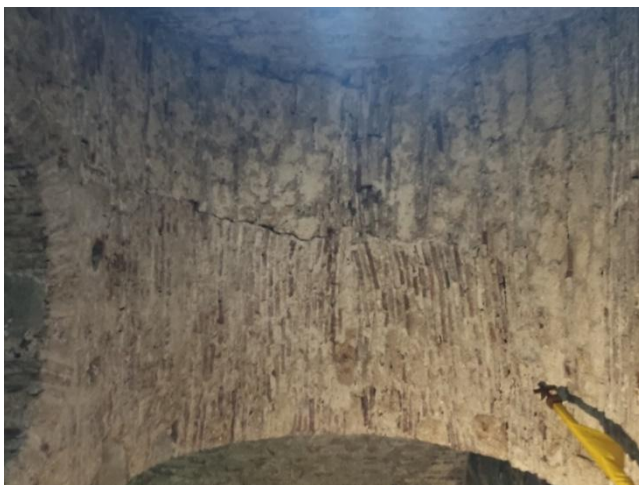
Εικόνα 46. Έντονη ρωγμή στο τόξο, διάκριση των δύο κατασκευαστικών φάσεων. Πηγή: ΕΛΛΗΝΙΚΗ ΕΤΑΙΡΕΙΑ Περιβάλλοντος και Πολιτισμού, 2024.

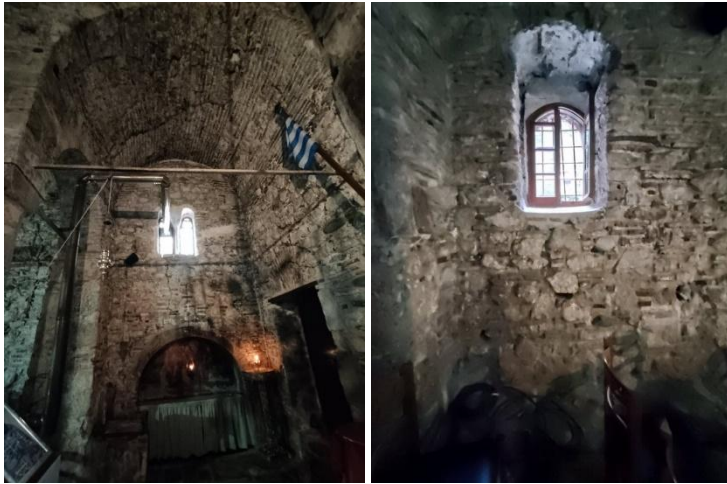
Εικόνα 47. Κατακόρυφες ρωγμές στην τοιχοποιΐα του Ναού, λόγω αστοχίας εδάφους θεμελίωσης. Πηγή: ΕΛΛΗΝΙΚΗ ΕΤΑΙΡΕΙΑ Περιβάλλοντος και Πολιτισμού, 2024.

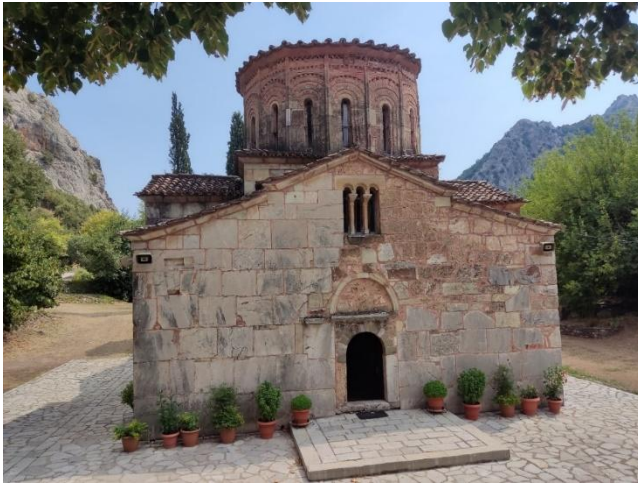
Εικόνα 48. Υγρασία και βιοφθορά στις όψεις και στη βάση του τρούλλου, λόγω συγκέντρωσης των απορρεόντων υδάτων και μετώπου υγρασίας. Πηγή: ΕΛΛΗΝΙΚΗ ΕΤΑΙΡΕΙΑ Περιβάλλοντος και Πολιτισμού, 2024.

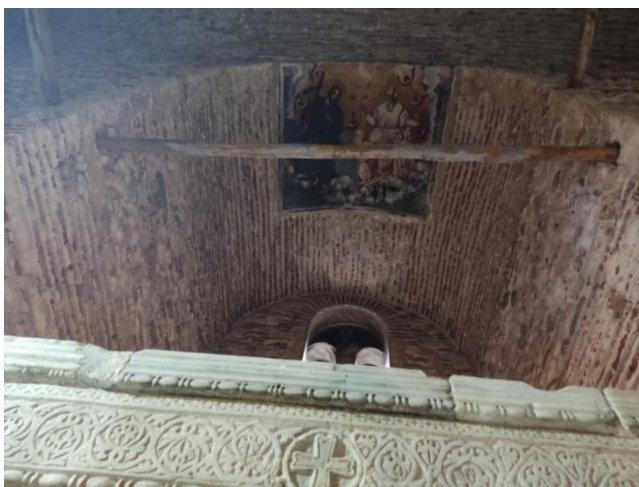
Εικόνα 49. Ξύλινος εντατήρας διαθρωμένος. Πηγή: ΕΛΛΗΝΙΚΗ ΕΤΑΙΡΕΙΑ Περιβάλλοντος και Πολιτισμού, 2024.

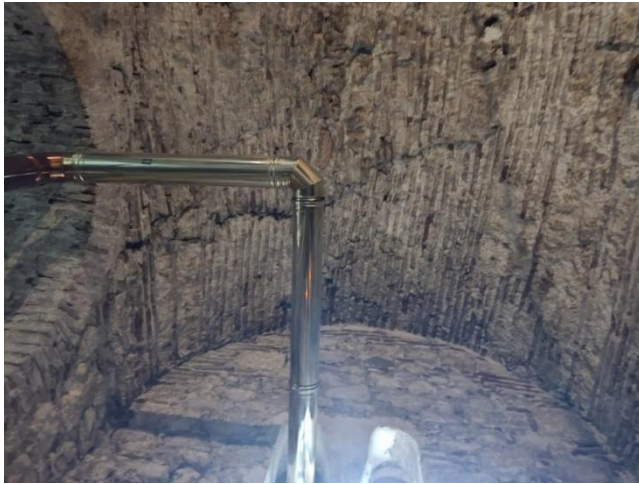
Εικόνα 50. Βιοφθορά, ρωγμή στο θόλο λόγω αστοχίας εδάφους και κακής στεγάνωσης. Πηγή: ΕΛΛΗΝΙΚΗ ΕΤΑΙΡΕΙΑ Περιβάλλοντος και Πολιτισμού, 2024.

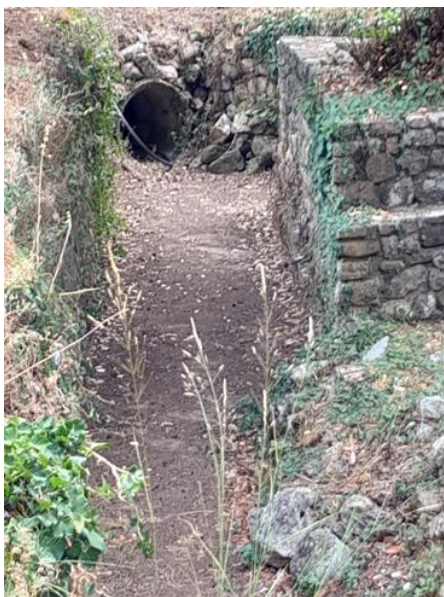
Εικόνα 51. Η έξοδος των ομβρίων και των drainage από τον περίβολο του ναού, που έχει κατασκευάσει ο Α. Ορλάνδος

Με την πάροδο του χρόνου, ωστόσο, το αρχικό υδραυλικό έργο έχει απαξιωθεί. Στο πλαίσιο πρόσφατης εργολαβίας, μετασηματίστηκε σε δίκτυο απορροής επιφανειακών υδάτων από τις σκληρές διαμορφώσεις του περιβόλου, μερικώς ακυρώνοντας τη λειτουργία του drainage. Αυτή η επέμβαση όχι μόνο μείωσε την ικανότητα του συστήματος να αποτρέπει την άνοδο του υδροφόρου ορίζοντα και να περιορίζει την ανιούσα υγρασία, αλλά, λόγω κακής κατασκευής, παγιδεύει επιπλέον τα όμβρια ύδατα. Παράλληλα, το ανοικτό όρυγμα απορροής του Ορλάνδου, εκτός της περιμετρικής περίφραξης του ναού, έχει υποστεί ζημιές και μερική κατάχωση, μειώνοντας δραστικά την αποδοτικότητά του.

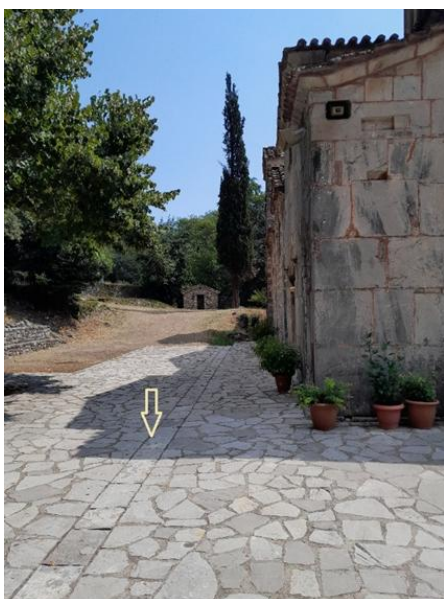
Εικόνα 52. Η σημερινή μορφή του καναλιού Ομβρίων στη θέση που ήταν κατασκευασμένο από τον Ορλάνδο το Drainage.

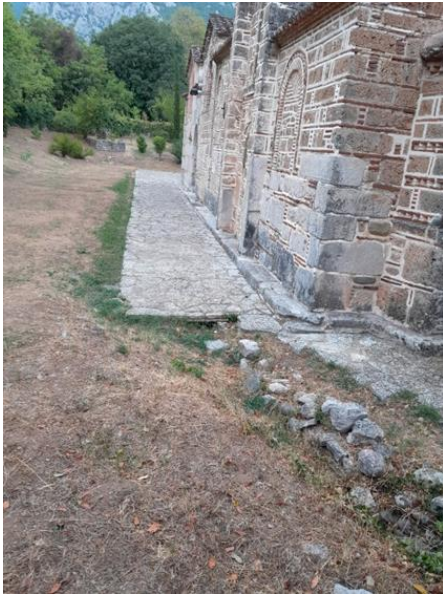
Εικόνα 53. Η σημερινή μορφή της απόληξης του καναλιού Ομβρίων, μετά την τελευταία εργολαβία, που τελικώς «συγκρατεί» και τα Ομβρια

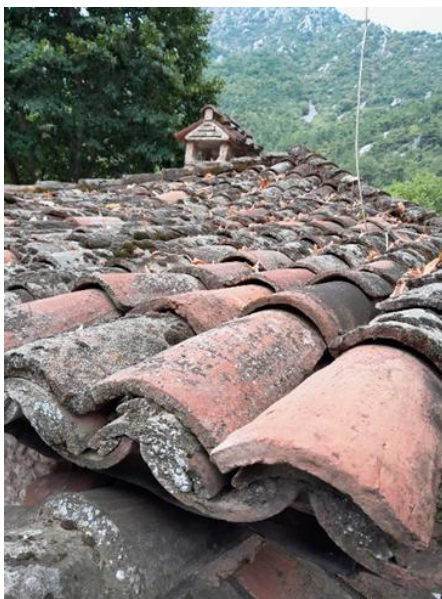
**Στέγη:** Η κεραμοσκεπή του ναού έχει υποστεί πολλαπλές επεμβάσεις κατά τη διάρκεια των ετών, μερικές από τις οποίες ήταν επιτυχείς, ενώ άλλες όχι. Έχει παρατηρηθεί μερική υποχώρηση των ζευκτών ή και του «πετσώματος» στήριξης, γεγονός που οδηγεί σε μικρές εισροές ομβρίων (σταλαγματιές) σε σημεία του κεντρικού τμήματος του ναού. Το πρόβλημα αυτό σχετίζεται με την ηλικία της κατασκευής και την έλλειψη τακτικής συντήρησης, και δεν επηρεάζεται άμεσα από τις επιπτώσεις της κλιματικής αλλαγής.

Εικόνα 54. Άποψη κεραμοσκεπής

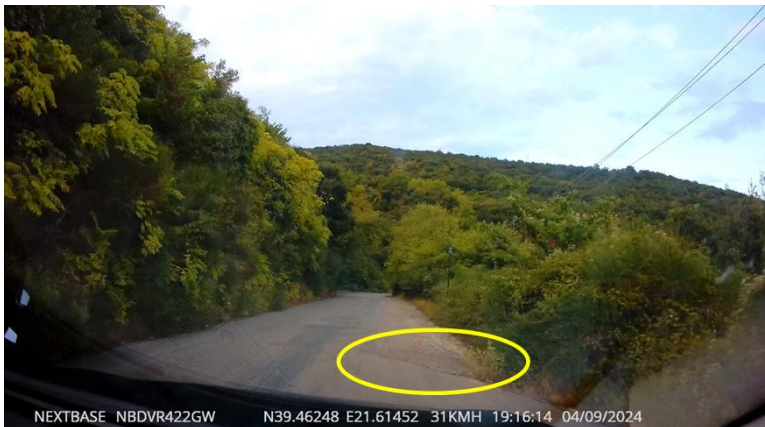
**Περίληψη:** Πιθανότητα εκτροπής του οχήματος λόγω κακής ποιότητας του οδοστρώματος.

**Περιγραφή:** Κατά μήκος της Εθνικής και περιφερειακής οδού δεν εντοπίστηκαν ιδιαίτερα προβλήματα σε ότι αφορά το οδόστρωμα. Τα προβλήματα συγκεντρώνονται στην επαρχιακή οδό που συνδέει τον οικισμό Πύλη με τον Ιερό Ναό Πόρτα Παναγιά. Υπάρχουν αρκετά σημεία, όπου το οδόστρωμα έχει υποστεί διάβρωση με την πάροδο του χρόνου, αφήνοντας ρωγμές και λακκούβες στην επιφάνεια της οδού. Επιπρόσθετα, σε μερικά σημεία παρατηρήθηκε ανισόπεδη κατανομή της ασφαλτικής στρώσης. Στις περιπτώσεις αυτές αυξάνεται η πιθανότητα ύπαρξης ατυχήματος καθώς τα οχήματα (κυρίως τα Βαρέα Οχήματα και τα Οχήματα Έκτακτης Ανάγκης) ενδέχεται να ολισθήσουν ή με έναν απότομο ελιγμό να εμπλακούν σε ατύχημα με την αντίθετη λωρίδα. Σε άλλα σημεία παρουσιάζεται απουσία συντήρησης της ασφάλτου και σοβαρές αστοχίες που μπορούν να προκαλέσουν σοβαρά ατυχήματα, είτε με διερχόμενο από την αντίθετη κατεύθυνση, είτε εκτροπή του οχήματος και ατύχημα με εξωτερικό εμπόδιο.

Εικόνα 57: Περίπτωση κακής συντήρησης οδοστρώματος και απουσία οριζόντιας σήμανσης

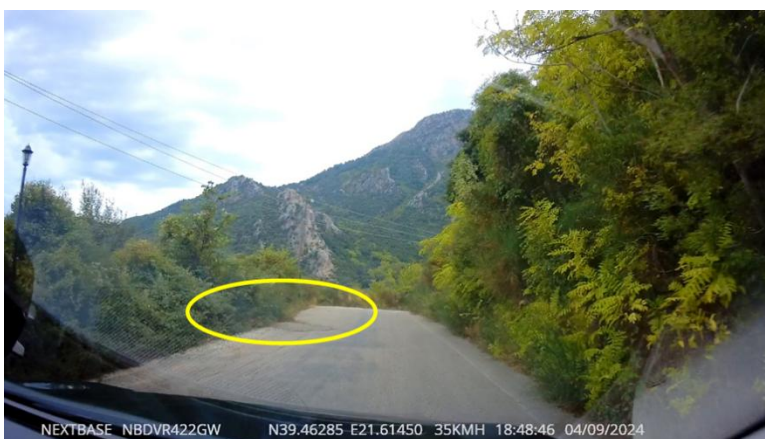
Εικόνα 58: Αστοχία Οδοστρώματος και έλλειψη οριζόντιας σήμανσης

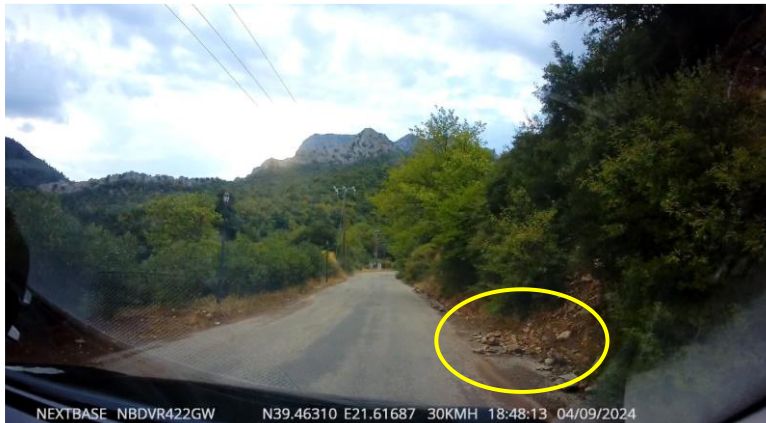
**Περιγραφή:** Το πρόβλημα αυτό συναντάται σε μεγάλο μέρος του οδικού δικτύου που συνδέει τον οικισμό Πύλης με τον Ιερό Ναό Πόρτα Παναγιά. Σε σημεία του δικτύου, παρατηρήθηκαν μικρές πτώσεις βράχων και φερτών υλικών στο οδόστρωμα. Επιπρόσθετα, εξαιτίας της απουσία ερεισμάτων, εντοπίστηκε πλήθος φερτών υλικών και κομμάτια βράχων στον πόδα του πρανούς επάνω στο οδικό δίκτυο. Παρά την ύπαρξη των προϊόντων κατολισθήσεων δεν έχουν τοποθετηθεί πινακίδες προειδοποίησης κατάπτωσης βράχων για να προειδοποιήσει τους χρήστες της οδού.

Εικόνα 59: Κατάπτωση υλικών από το πρανές στο οδόστρωμα

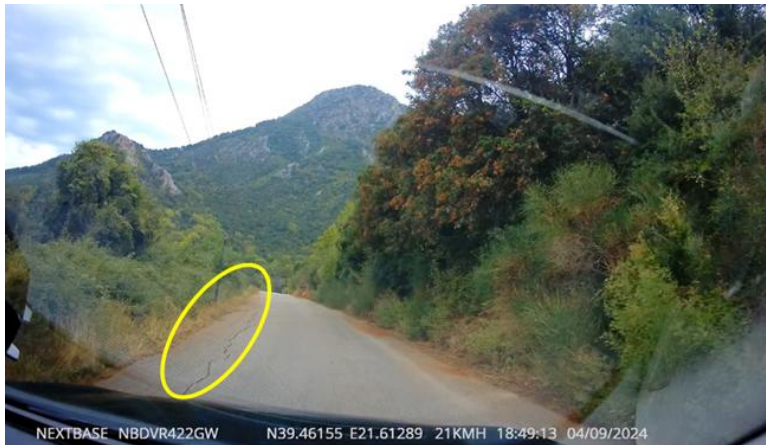
Εκτός από την κατάπτωση υλικών από το πρανές, παρατηρήθηκαν διαμήκεις ρηγματώσεις στο οδόστρωμα στην αριστερή πλευρά της οδού, όπως φαίνεται στην Εικόνα 60. Μία τέτοια εικόνα μπορεί να υποδεικνύει πρόβλημα με την ευστάθεια του πρανούς στη στέψη του οποίου εδράζεται η οδός. Θα πρέπει να εξεταστούν τα σημεία που εμφανίζουν τέτοιου είδους ρηγματώσεις ή παρουσιάζουν έντονη διαφορά στη στάθμη, ώστε να γίνει γνωστό αν οφείλονται σε κακή συντήρηση και διάβρωση του οδοστρώματος με το χρόνο, σε ελλιπή απορροή υδάτων ή σε πρόβλημα ευστάθειας των πρανών.

Εικόνα 60: Ρηγματώση κατά μήκος του οδοστρώματος

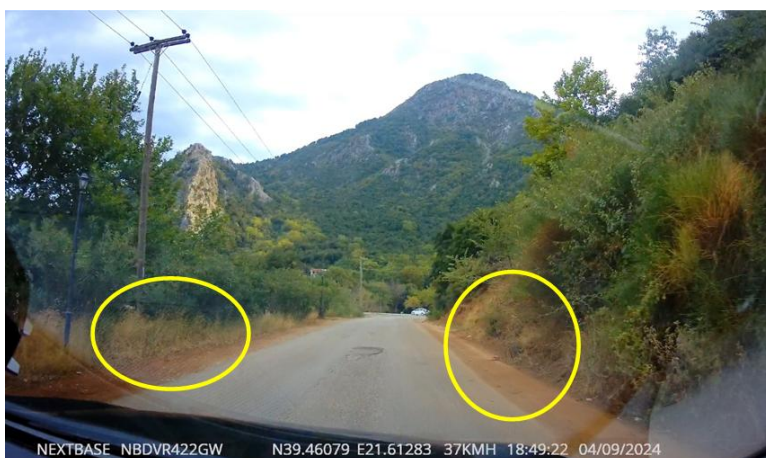
Στο μεγαλύτερο μέρος της οδού που συνδέει τον οικισμό Πύλης με τον Ιερό Ναό Πόρτα Παναγιά, παρατηρείται έλλειψη κλίσεων και κακή απορροή υδάτων. Η απουσία τάφρων και φρεατίων απορροής των ομβρίων υδάτων έχει σαν αποτέλεσμα την συσσώρευση νερού και φερτών υλικών εκατέρωθεν του οδοστρώματος αλλά και τη δημιουργία φθορών και ρηγματώσεων στο οδόστρωμα. Απουσία επαρκούς απορροής υδάτων, μπορεί να οδηγήσει σε πλημμυρικά φαινόμενα κατά τη διάρκεια βροχόπτωσης, που θα είναι επικίνδυνα για τους χρήστες της οδού, καθώς τα οχήματα θα έχουν μειωμένη πρόσφυση στο οδόστρωμα και ολισθηρότητα.

Εικόνα 61: Απουσία τάφρων απορροής ομβρίων

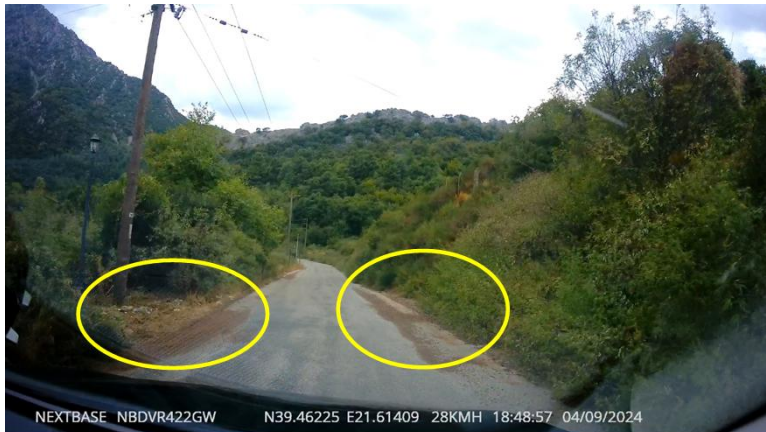
Εικόνα 62: Απουσία τάφρων απορροής ομβρίων και συγκέντρωση φερτών υλικών εκατέρωθεν της οδού

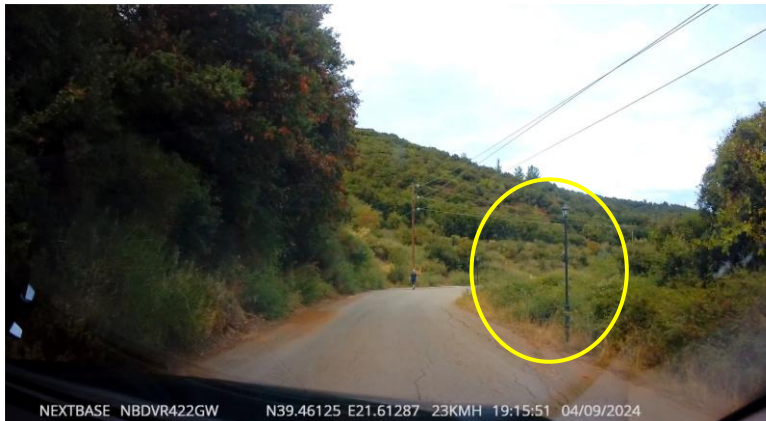
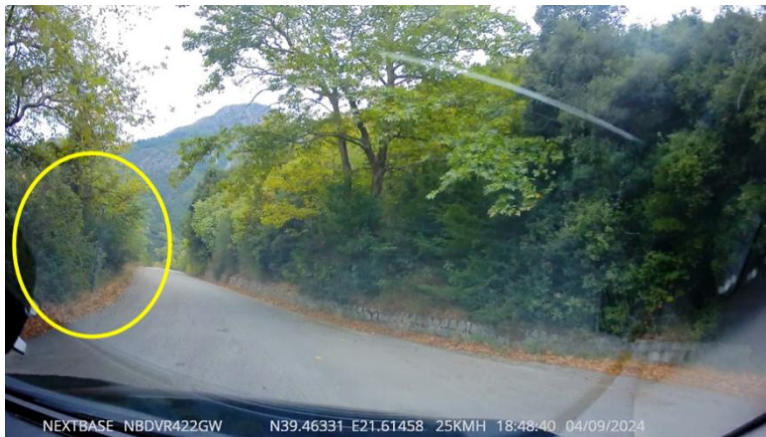
Η αυτοψία πραγματοποιήθηκε κατά τη διάρκεια της ημέρας, παρατηρήθηκε, ωστόσο, πως στο οδικό δίκτυο μεταξύ του οικισμού Πύλης και του Ιερού Ναού και συγκεκριμένα από το κομμάτι της εισόδου από τη νέα γέφυρα στην επαρχιακή οδό Πύλης – Πρόδρομου και μέχρι τον Ιερό Ναό, δεν υπάρχει επαρκής φωτισμός από πυλώνες φωτισμού ή οριοθέτηση ανακλαστικού τύπου με «μάτια γάτας» ή ανακλαστήρες όπου είναι απαραίτητο. Το αποτέλεσμα είναι πως σε αυτά τα σημεία η ορατότητα του οδηγού μειώνεται σημαντικά και δυσκολεύεται να αναγνωρίσει εγκαίρως πιθανά εμπόδια, κατά τη διάρκεια της νύχτας. Αυτό θα μπορούσε να οδηγήσει τους οδηγούς να παρεκκλίνουν από τη λωρίδα κυκλοφορίας οδηγώντας σε πλάγια ή μετωπική τους σύγκρουση με κινούμενο όχημα σε αντίθετη λωρίδα κατεύθυνσης ή εκτροπής από τον δρόμο. Ο ελλιπής φωτισμός, σε συνδυασμό και με την ανεπαρκή προστασία από πλευρικά στηθαία ή/και οριζόντια διαγράμμιση στο άκρο της οδού, μεγιστοποιεί την επικινδυνότητα του εν λόγω προβλήματος.

Εικόνα 63: Έλλιπής φωτισμός και απουσία ανακλαστήρων

Εικόνα 64: Έλλιπής φωτισμός και απουσία ανακλαστήρων

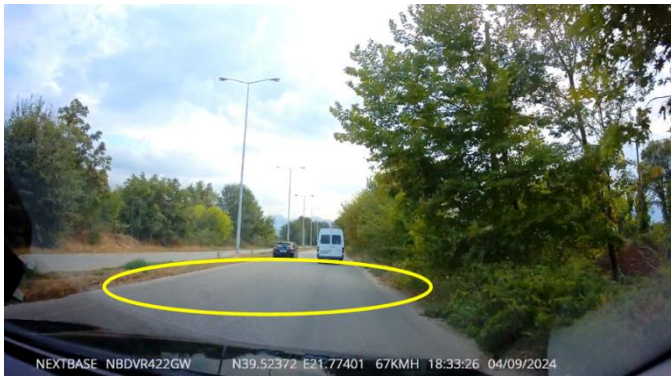
Σε μεγάλο μέρος των οδών παρατηρείται έλλειψη διαγράμμισης λωρίδας κυκλοφορίας και ερεισμάτων. Αυτό έχει ως αποτέλεσμα την πρόκληση ατυχημάτων λόγω σύγχυσης του οδηγού. Στις εικόνες που ακολουθούν, παρουσιάζονται ενδεικτικά παραδείγματα απουσίας οριζόντιας σήμανσης. Στην Εικόνα 65 που ακολουθεί, φαίνεται η έλλειψη διαγράμμισης λωρίδας κυκλοφορίας και ερεισμάτων στην σε Ε.Ο. Άρτας – Τρικάλων. Στην Εικόνα 66, παρατίθεται ενδεικτικό παράδειγμα διαγράμμισης που χρειάζεται συντήρηση στην Νέα Γέφυρα Πύλης, ενώ οι επόμενες εικόνες αφορούν

Εικόνα 65: Έλλειψη ή χωρίς συντήρηση διαγράμμιση λωρίδας κυκλοφορίας και ερεισμάτων

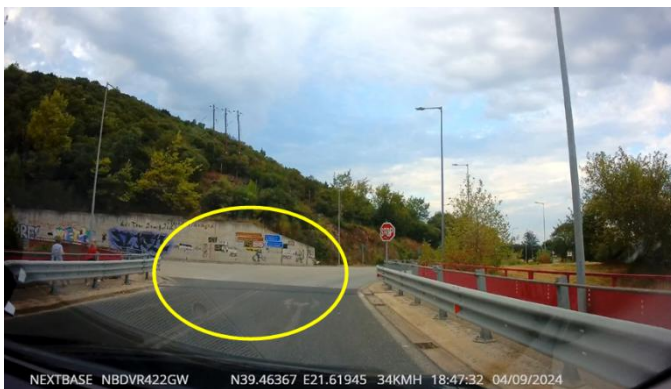
Εικόνα 66: Οριζόντια σήμανση που χρειάζεται αναβάθμιση και συντήρηση

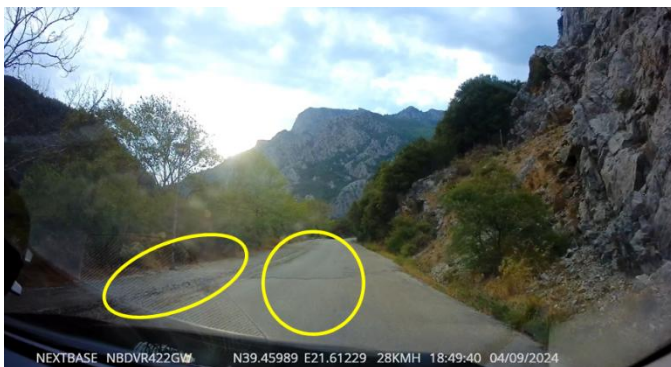
Εικόνα 67: Έλλειψη διαγράμμισης λωρίδας κυκλοφορίας και ερεισμάτων

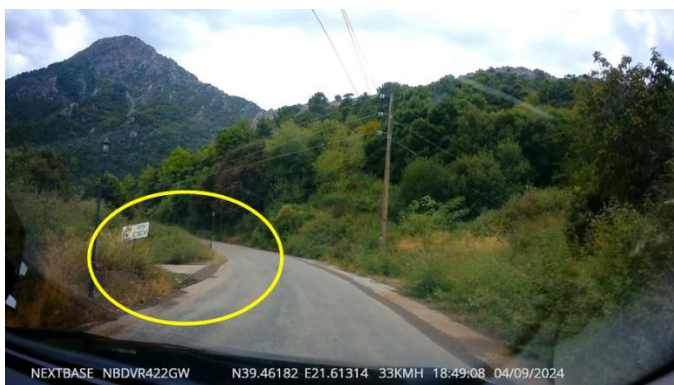
Εικόνα 68: Απουσία οριζόντιας διακεκομμένης σήμανσης στο σημείο διασταύρωσης

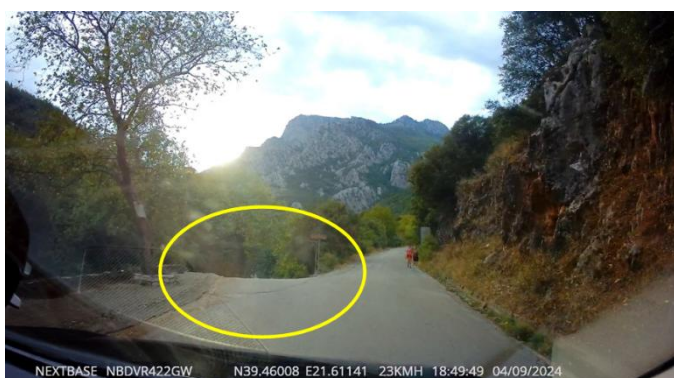
Εικόνα 69: Απουσία οριζόντιας διακεκομμένης σήμανσης στην είσοδο και έξοδο της διασταύρωσης

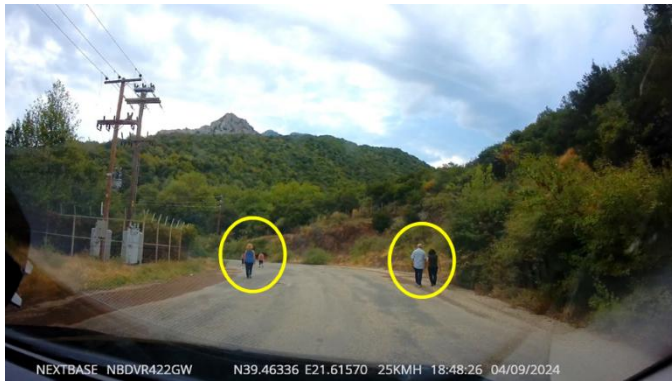
Κατά τη διαδρομή από τον οικισμό Πύλης προς τον Ιερό Ναό Πόρτα Παναγιά, παρατηρήθηκε πως υπήρχαν πολλοί πεζοί που περπατούσαν στο οδόστρωμα. Στα πρώτα περίπου 140 μέτρα, στην είσοδο από τη Νέα Γέφυρα προς την επαρχιακή οδό Πύλης – Πρόδρομου, μέχρι το σημείο που διασταυρώνει με την παλιά γέφυρα, υπάρχει πεζοδρόμηση και στις δύο πλευρές της οδού. Στη συνέχεια και στη διαδρομή προς το ναό, περίπου 850 μέτρα, δεν υπάρχει πεζοδρόμηση, ενώ υπάρχουν αρκετοί περιπατητές. Στη συνέχεια και πλησιάζοντας προς το ναό (Εικόνα 74), υπάρχει και πάλι πεζοδρόμηση στην αριστερή πλευρά της οδού. Απουσία πεζοδρόμησης σε συνδυασμό με την έλλειψη οριζόντιας διαγράμμισης και διαβάσεων πεζών αυξάνει σημαντικά την πιθανότητα ατυχήματος με εμπλοκή πεζού σε αυτό το κομμάτι της οδού.

Εικόνα 73: Κυκλοφορία πεζών και απουσία πεζοδρομίων και οριζόντιας διαγράμμισης σε μήκος του δικτύου μεταξύ Πύλης και Ιερού Ναού

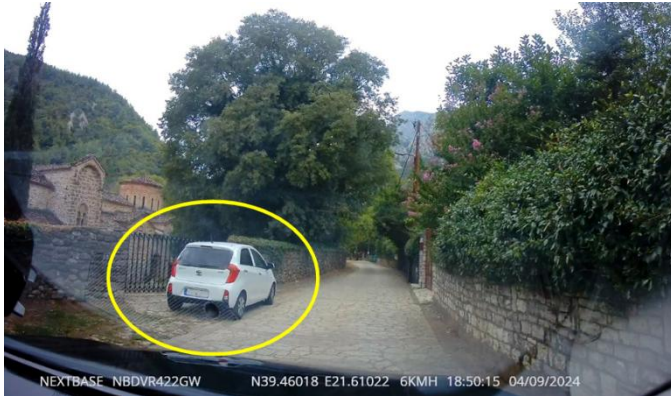
Εικόνα 75: Σταθμευμένο όχημα στην είσοδο του Ιερού Ναού

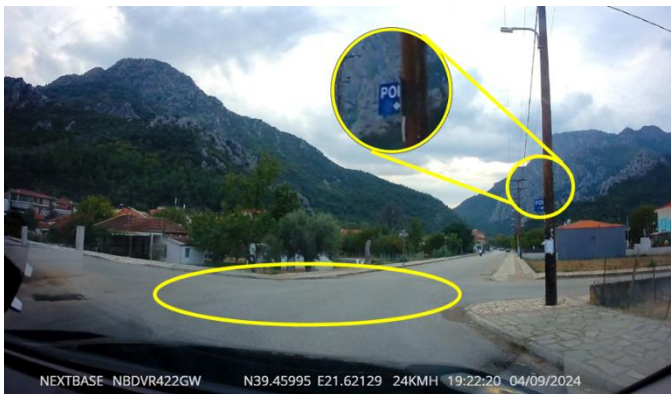
Παρατηρήθηκε, ωστόσο, ελλιπής σήμανση σε ρυθμιστικές και πληροφοριακές πινακίδες, ειδικά μέσα στον οικισμό. Στην παρακάτω εικόνα φαίνεται μία διασταύρωση προσεγγίζοντας το αστυνομικό

τμήμα, με καθόλου οριζόντια ή κατακόρυφη σήμανση, παρά μόνο μία πινακίδα στερεωμένη σε πυλώνα φωτισμού που δείχνει την κατεύθυνση προς το αστυνομικό τμήμα.

Εικόνα 76: Έλλειψη οριζόντιας διαγράμμισης μέσα στον οικισμό και κατακόρυφης σήμανσης

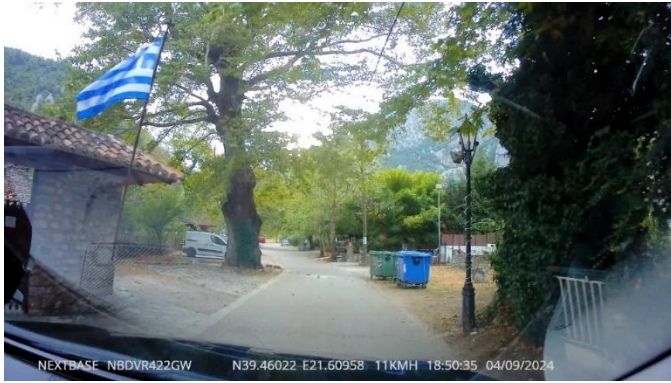
Επιπλέον, ακριβώς μετά την είσοδο στον Ιερό Ναό, υπάρχει διαθέσιμος χώρος, όπου σταθμεύουν οχήματα δεξιά και αριστερά της οδού. Ωστόσο, στα σημεία αυτά απουσιάζει και πάλι οποιαδήποτε κατακόρυφη σήμανση που να δηλώνει τη χρήση του, ενώ επίσης δεν υπάρχει καθόλου διαγράμμιση θέσεων στάθμευσης.

Εικόνα 79: Διαθέσιμος χώρος για θέσεις στάθμευσης μετά την είσοδο στον Ιερό Ναό

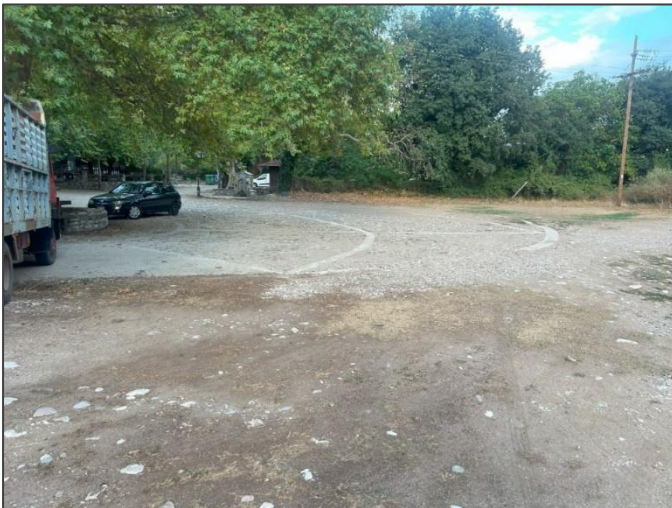
Ενδεικτική φωτογραφία του χώρου παρουσιάζεται στην Εικόνα 81, όπου είναι εμφανής η έλλειψη φωτισμού και οριζόντιας διαγράμμισης.

Εικόνα 81: Φωτογραφία του χώρου πλησίον του Ιερού Ναού Πόρτα Παναγιά

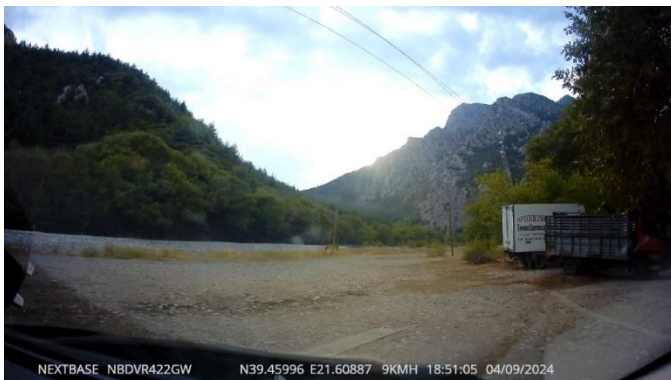
Ο χώρος νότια της περιοχής που είναι διαγραμματισμένη με κόκκινο στην παρακάτω εικόνα έχει ως κύρια χρήση 'Ποταμός, κανάλι, ρέμα' σύμφωνα με τους χάρτες του Ελληνικού Κτηματολογίου, καθώς αποτελεί κοίτη του Πορταϊκού Ποταμού. Ενδεχόμενη αύξηση του ύψους του νερού μετά από έντονη απότομη βροχόπτωση λόγω κλιματικής αλλαγής μπορεί να αποτελέσει κίνδυνο για τους επισκέπτες. Η περιοχή παρουσιάζεται και στην Εικόνα 83, όπου στη δεξιά πλευρά υπάρχουν σταθμευμένα οχήματα και στην αριστερή πλευρά της φωτογραφίας φαίνεται ξεκάθαρα η κοίτη του ποταμού.

Εικόνα 83: Χώρος που σταθμεύουν οχήματα όπου αριστερά φαίνεται η κοίτη του ποταμού

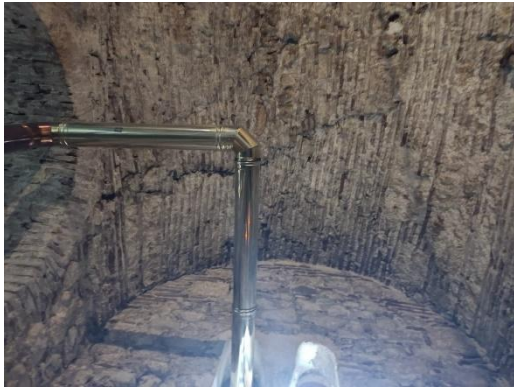
Εικόνα 84. Διαμήκης ρωγμή στο θόλο

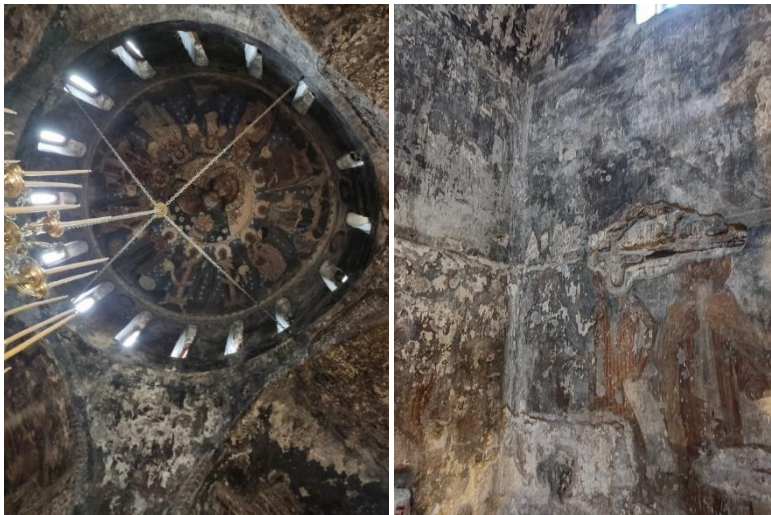
Εικόνα 85. Αγιογραφίες στον τρούλο του Ναού και στο νότιο τοίχο που χρήζουν συντήρησης

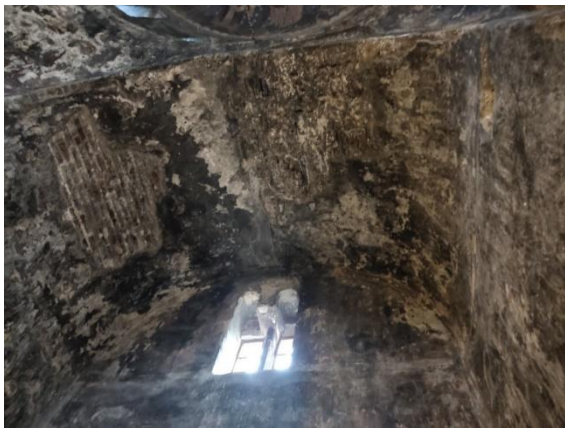
Εικόνα 86. Βιολογικές επικαθήσεις στα ιστορικά επιχρίσματα που χρειάζονται καθαρισμό

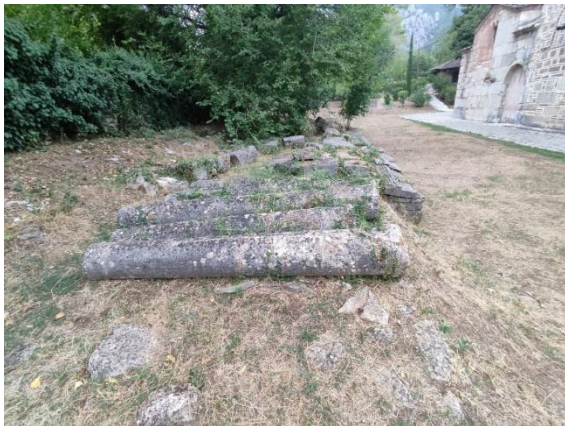
Εικόνα 87. Αρχιτεκτονικά μέλη στον περίβολο με έντονες βιολογικές επικαθήσεις

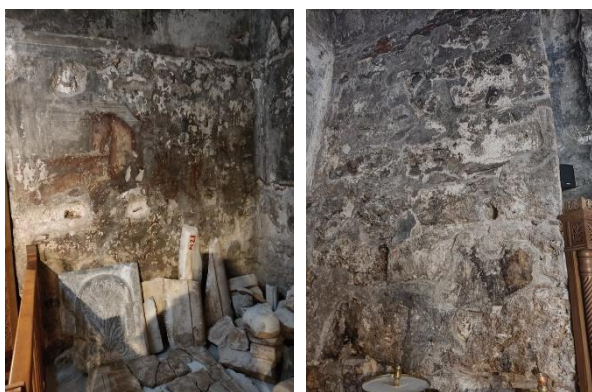
Εικόνα 88. Τοιχογραφία και τοιχοποιία στο εσωτερικό του Ναού που χρήζουν συντήρησης

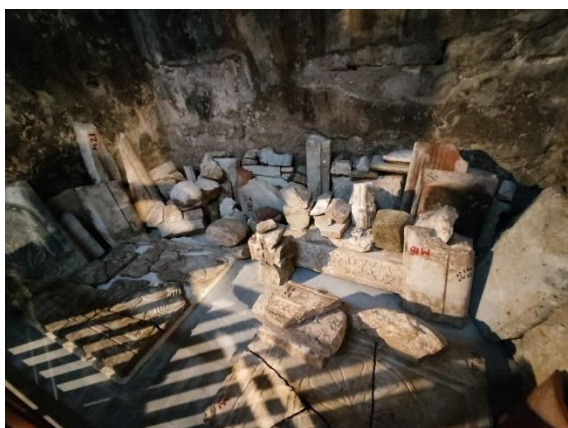
Εικόνα 89. Τμήματα από την ανασκαφική διαδικασία στο εσωτερικό του Ναού που χρήζουν τοποθέτησης και ανάδειξης

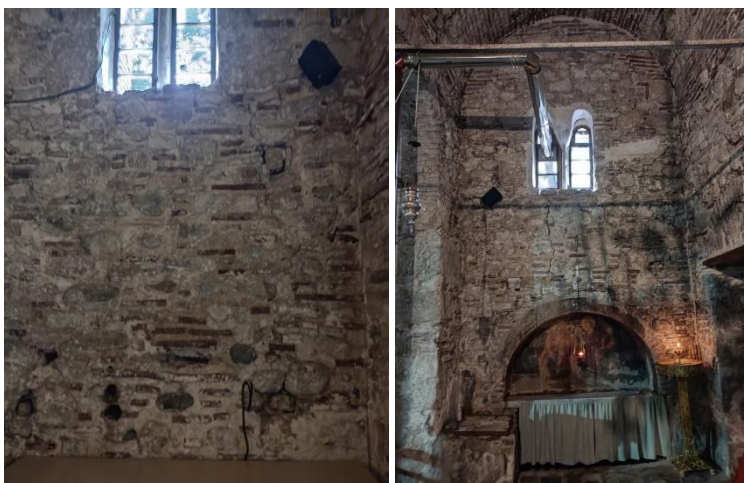
Εικόνα 90. Τοιχοποιίες στο εσωτερικό του Ναού που χρήζουν αποκατάστασης

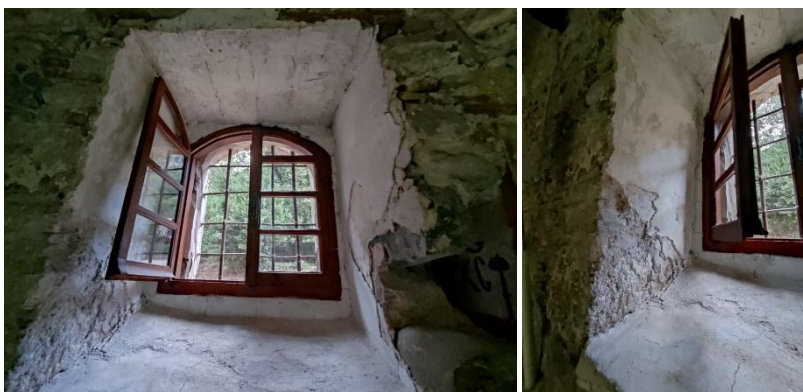
Εικόνα 91. Κονιάματα στο εσωτερικό του Ναού που χρήζουν συντήρησης

Τα κονιάματα θα εφαρμοστούν και για την πλήρωση αρμών, ως επιχρίσματα μετά από αφαίρεση των διαβρωμένων επιχρισμάτων που φαίνονται στην Εικόνα 91, όπως και για τη συγκόλληση τμημάτων στο μαρμάρινο υπέρθυρο και για την αποκατάσταση ρωγμής του ορθοστάτη (Εικόνα 92).

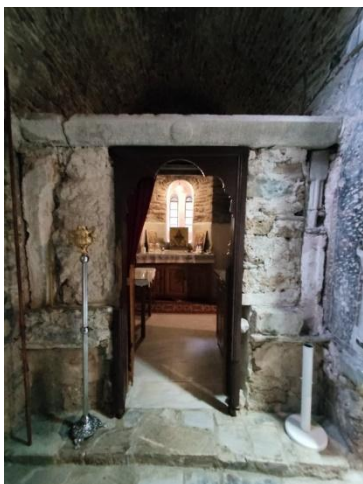
Εικόνα 92. Ρωγμή στο μαρμάρινο υπέρθυρο και στον ορθοστάτη στο εσωτερικό του Ναού που χρήζει αποκατάστασης

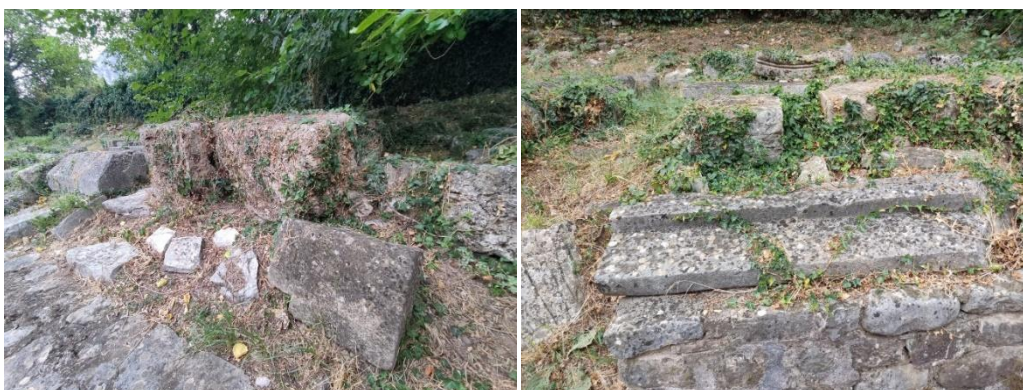
Εικόνα 93. Αρχιτεκτονικά μέλη στον περιβάλλοντα χώρο που χρήζουν συντήρησης και ανάδειξης

Επίσης σημαντικό είναι τα αρχιτεκτονικά μέλη που υπάρχουν στον άμεσα περιβάλλοντα χώρο να καθαριστούν, συντηρηθούν και να αναδειχθούν αφού αποτελούν μέρος της ιστορίας του Ναού (Εικόνα 93).

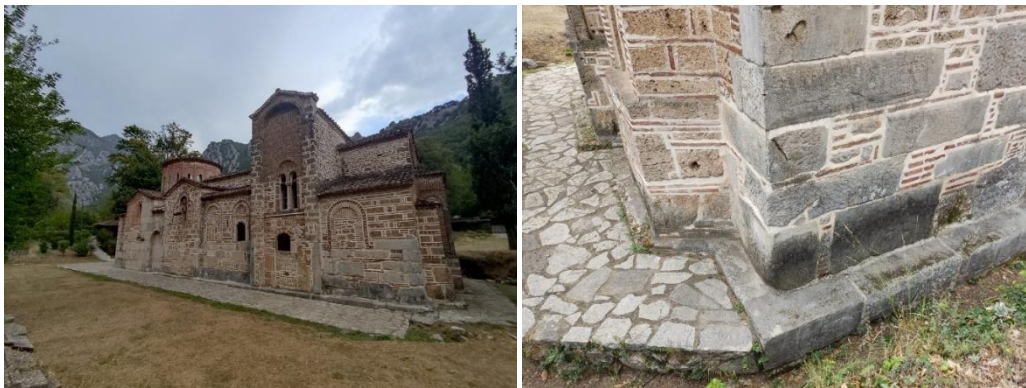
Εικόνα 94. Υγρασίες στο εξωτερικό του Ναού λόγω λιμναζόντων υδάτων. Δημιουργία κατάλληλου επιχρίσματος στη βάση (σοβατεπί) με κοίλη επιφάνεια για την απορροή υδάτων.

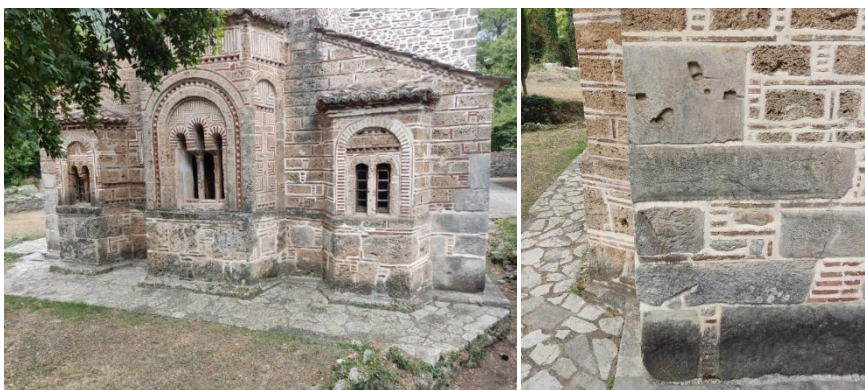
Εικόνα 95. Υγρασία από τριχοειδή αναρρίχηση ύδατος
