Case Study: The byzantine Church of Porta Panagia, Trikala region

C4.D4 | Fifth Report | The byzantine Church of Porta Panagia, Trikala

**Τίτλος έγγραφου:** Ανάπτυξη πιλοτικών αξιολογήσεων και κατευθυντήριων γραμμών για την προσαρμογή της πολιτιστικής κληρονομιάς. Μελέτη Περίπτωσης: Βυζαντινός ναός Πόρτα - Παναγιά.

**Ημερομηνία:** 06.10.2024

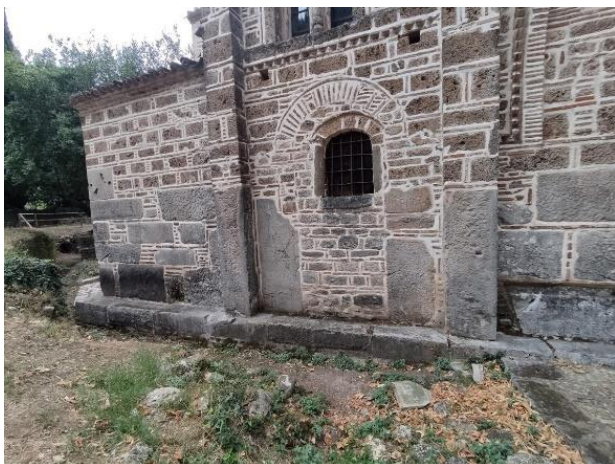
Εικόνα 96. Υγρασία από τριχοειδή αναρρίχηση ύδατος

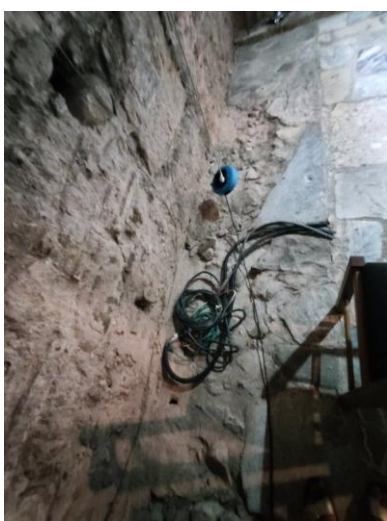
Εικόνα 97. Το δάπεδο στο εσωτερικό του Ναού όπου έχουν αφαιρεθεί πλάκες και προτείνεται να δημιουργηθεί περιμετρικά στο εσωτερικό του Ναού κανάλι αποστράγγισης.

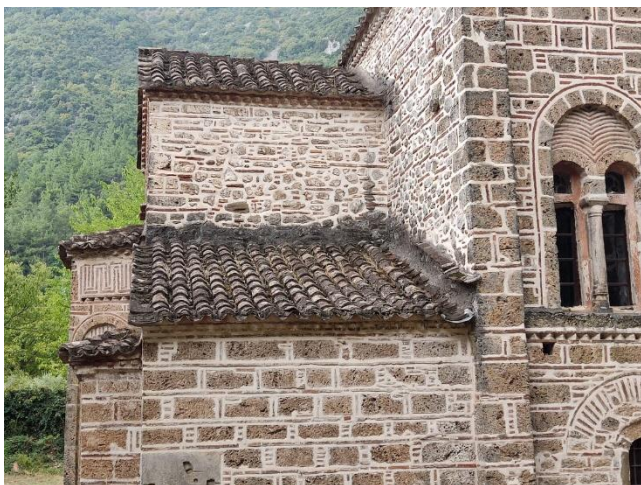
Εικόνα 98. Κατερχόμενη υγρασία και ανάγκη αντικατάστασης κεραμιδιών και δημιουργία υδρορροών με πατητό κονίαμα για καλύτερη απορροή υδάτων

- Αντικατάσταση κεραμιδιών (Εικόνα 98).
- Εγκατάσταση συστήματος υδρορροών PVC ή ανοξείδωτες με ειδικό χρωματισμό ώστε να είναι συμβατές με την ιστορικότητα του Ναού.
- Τοποθέτηση οριζόντων υδρορροών στις απολήξεις των στεγών. Οι οριζόντιες υδρορροές να καταλήγουν σε κατακόρυφες κλειστές υδρορροές που θα φτάνουν μέχρι τη στάθμη του εδάφους και θα προεξέχουν με κλίση, τουλάχιστον 10εκ. από την επιφάνεια της πρόσοψης. Μετά τις απολήξεις θα πρέπει να γίνει διαμόρφωση του περιβάλλοντα χώρου ώστε να απορρέει το νερό μακριά από το Ναό.
- Οι κλίσεις των υδρορροών θα πρέπει να είναι επιμελημένες ώστε να επιτυγχάνεται η απορροή των υδάτων μόνο από τις κατακόρυφες στήλες και όχι από τις οριζόντιες.

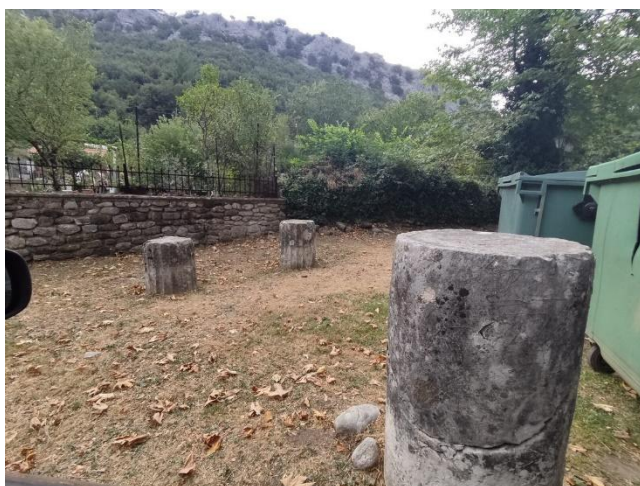
Η έντονη βλάστηση στην περιοχή δύναται να οδηγήσει σε γρήγορη εξάπλωση της πυρκαγιάς με κίνδυνο τόσο της ανθρώπινης ζωής των χρηστών του Ναού όσο και της ανθεκτικότητάς του (Εικόνα 99). Επίσης, τυχόν ξέσπασμα πυρκαγιάς στην ευρύτερη περιοχή επηρεάζει αυξάνει τον κίνδυνο πλημμύρας με παράσυρση εδαφών, υποχώρηση πρανών και υπερχειλίση του ποταμού σε επόμενη περίοδο βροχοπτώσεων. Προτείνεται λοιπόν, να εγκατασταθεί σύστημα πυρόσβεσης στο Ναό και να υπάρχει σχέδιο αντιμετώπισης πυρκαγιάς.

Εικόνα 99. Απομάκρυνση των κάδων που γειτνιάζουν με τα αρχιτεκτονικά μέλη.

Όπως φαίνεται και στην Εικόνα 99, οι κάδοι απορριμμάτων χρειάζονται απομάκρυνση από τον ευρύτερο περιβάλλοντα χώρο, ειδικά όταν γειτνιάζουν με αρχιτεκτονικά μέλη.
